2.2 产品工艺

2.3 生产开裂问题

2.4 开裂原因分析

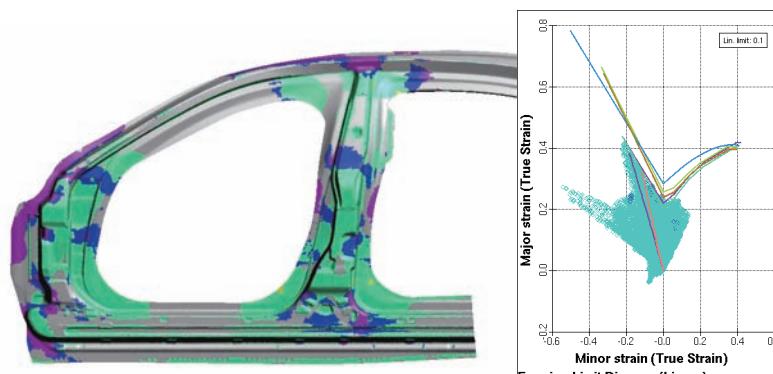
图2 CAE分析效果图

此制件在生产准备过程中，模拟分析时，制件整体处于安全状态。如下图：局部最大变薄率为17.8%，满足材料性能要求（如图2）。

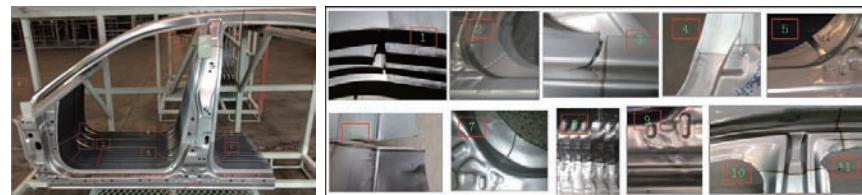
图3 生准过程中制件开裂图

在生产准备后期，正式采用量产材料进行生产时，发生严重的拉延开裂，无法直接用于生产。制件存在的主要问题是开裂现象严重，主要问题点如图3：

图示1、3、4、6四处开裂位置，拉延过程中焊缝端头应力集中，且焊缝紧靠门洞R角，受R角区域走料影响，开裂现象严重，在调试过程中一直无法完全根除开裂现象。

图示2、5、7区域开裂属于一类。拉延过程中该局部受拉应力为主，超出变形极限后造成开裂，板料断面存在大量微裂纹，及应力集中点，导致制件开裂无法消除，废品率接近100%；在调试过程中只能对板料断面进行二次加工后，才能调试出合格制件，废品率约8.6%。

图示8区域开裂，为调整板料定位

时，开裂区域走料超出修边线，该区域落料时由工艺接刀，翻边导致接刀处应力集中造成开裂，通过调整定位即可解决该问题。

图示9位置开裂，是由于局部聚料严重形成晶格错位造成开裂，显示出高强度板板材受剪应力开裂倾向明显。

图示问题10和11是拉延过程中，板料开卷落料时的工艺接刀产生应力集中，导致开裂，开裂稳定，后续可以通过修边切除。

经过进一步研讨，通过板料断面质量分析、磨削改善断面进行对比试验等方式，确认发生问题的原因是由于板材的加工方法从前期调试料的激光切割变为冲裁落料方式。

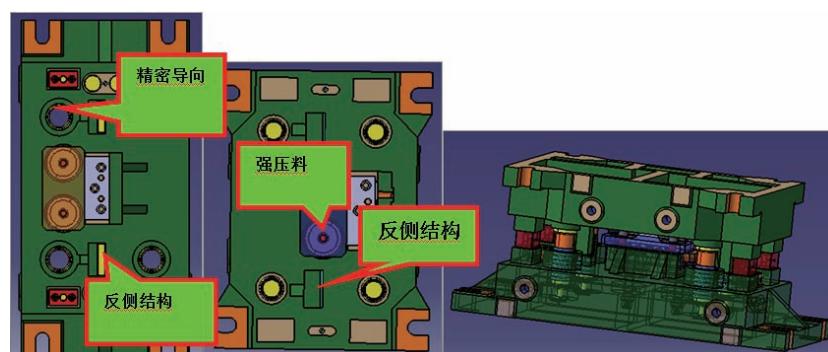
图4 精冲模图

工装准备。制造一套半精冲试验模具，模具主要具备以下特性：强压

料、冲裁力反侧机构、精密导向、冲裁刃口间隙方便调整。

试验材料。生产用的TR420/780，料厚1.5mm(如图4)。

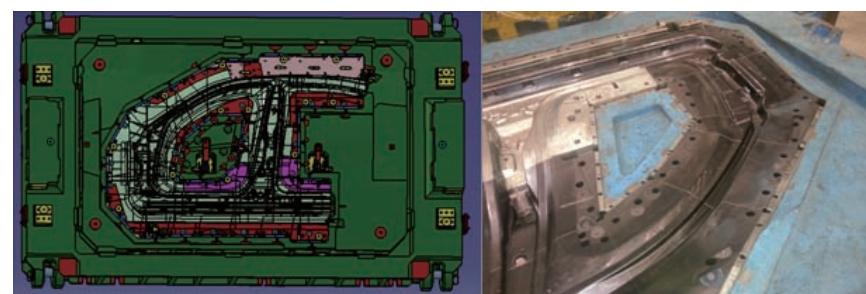
图7 拉延模更改图

调试中，对模具的压料面及拉延筋进行反复研配，克服了压料筋初始成型造成的边缘开裂问题以及由此带来的拉延过程中走料平衡问题。

模具修改后较之前拉延效果有明显改善，但使用原TR420/780材料仍不能满足生产需要，仅仅是从原来的100%开裂变为偶尔有所有区域全部不开裂的零件。

参照模拟分析的数模造型对拉延模块进行修改，新制模块10块。新增加的拉延槛进一步缩小圆角并重新编制加工数模。在后续调试工作中，根据实际情况进行调整(如图7)。

模具使用拉延槛，对比拉延面，能够更好地控制高强板成型过程中的走料，大大减少了板料边缘效应。

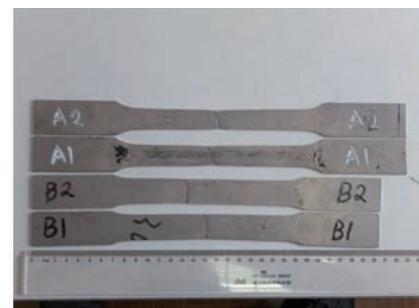
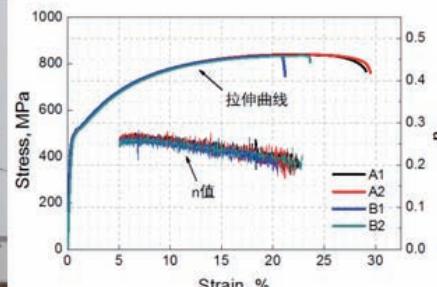
图8 冲裁样品与机加工样品的拉伸性能结果

(1) 冲裁导致材料边缘缺陷。冲裁断面的拉伸试验结果较机加断面存在极大差别(如表1，图8)。

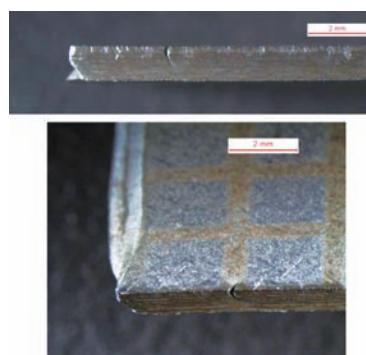
图9 冲压成形后剪切边出现大量裂纹

(2) 冲裁断面微缺陷在拉伸试验中形成最初的开裂源(如图9)。

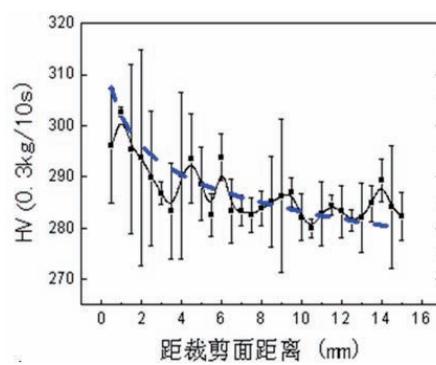
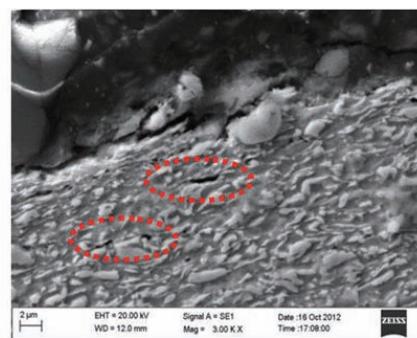
图10 冲裁后钢板截面上硬度分布、边部存在微裂纹

(3) 冲裁过程中在变形区形成加工硬化, 加剧开裂倾向(如图10)。
