复合材料预成型 合锻智能有创新

来源:合锻智能 发布日期: 2022-07-05

进口加工中心B轴夹紧机构结构原理 缺陷优化设计应用

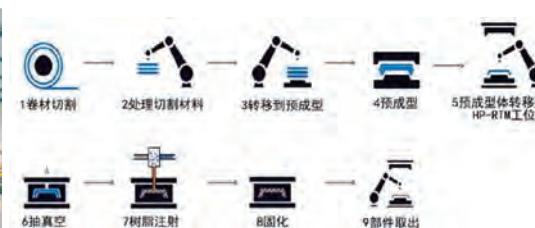
典型产品布局(HP-RTM工艺)

HP-RTM成型工艺流程示意图

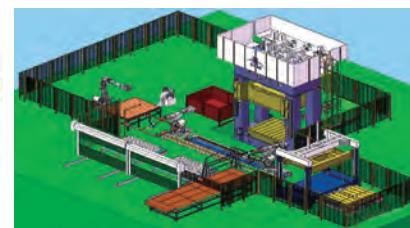
典型产品:湿法模压(WCM)工艺自动化生产线

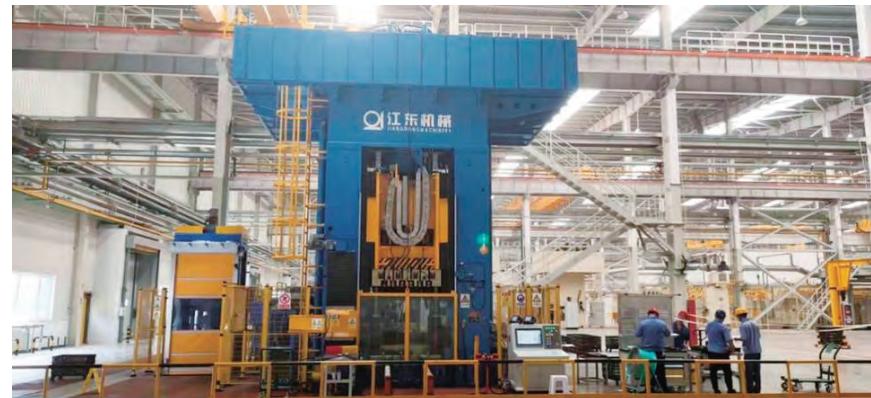
多工位成形技术与产线

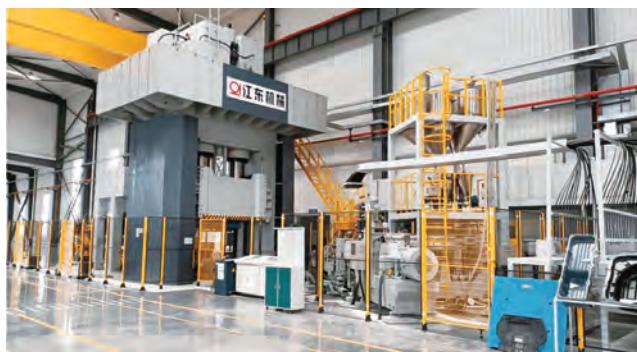
复合材模压成形技术与产线

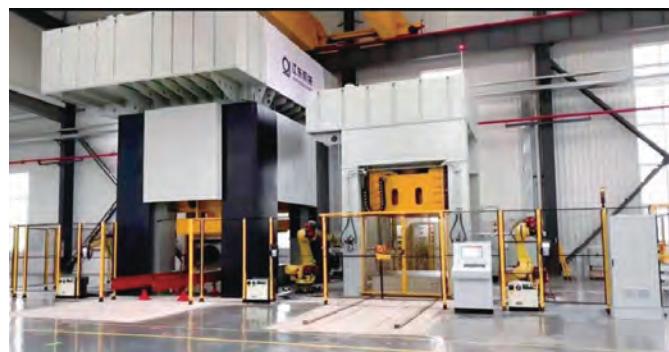
液压成形技术与产线
